アイレック技建

# 通信ビル内アスベスト撤去

局所隔離技術により安全にアスベスト耐火材を撤去します

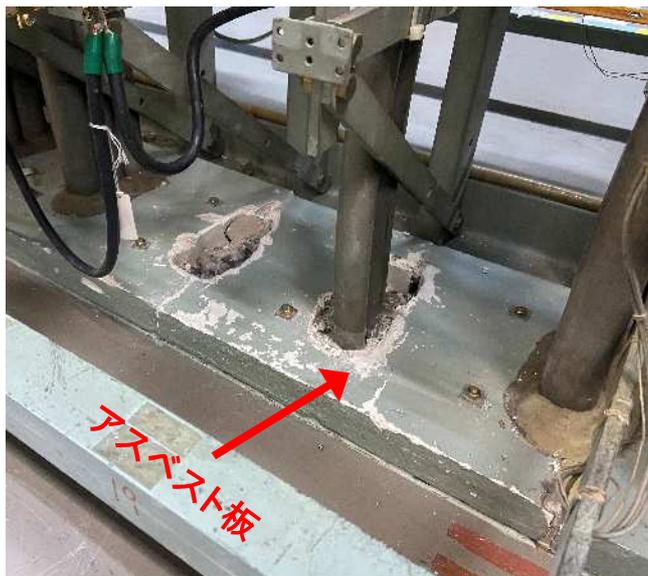
MDF～局内MHに使用されているアスベスト板

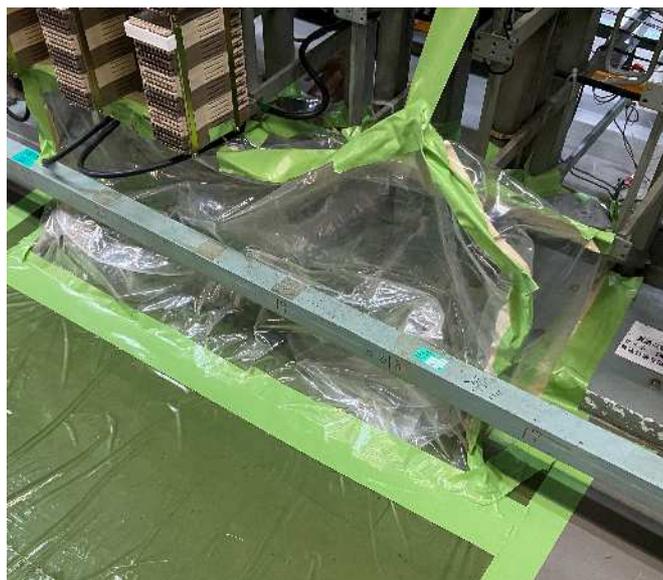
局所隔離の状況

本技術は局所のみ隔離と負圧集じんにより、他の局内作業を止めることなく安全に施工することが可能です。

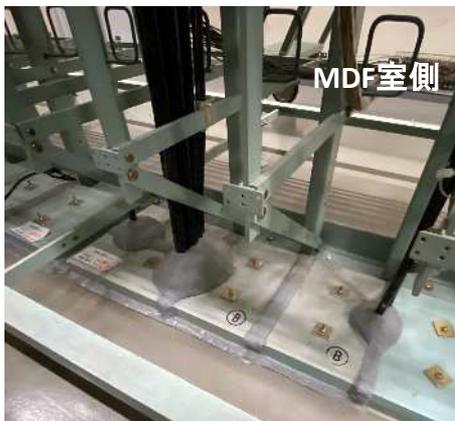
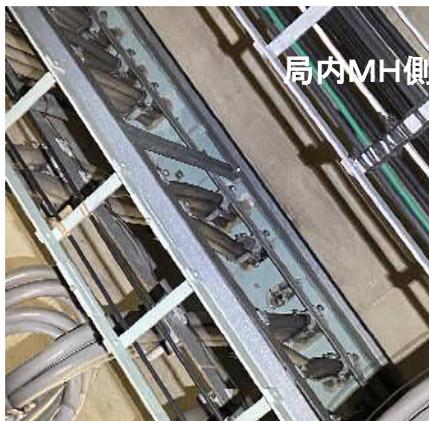
### 事前調査

設計図書等の確認、目視による確認が必須

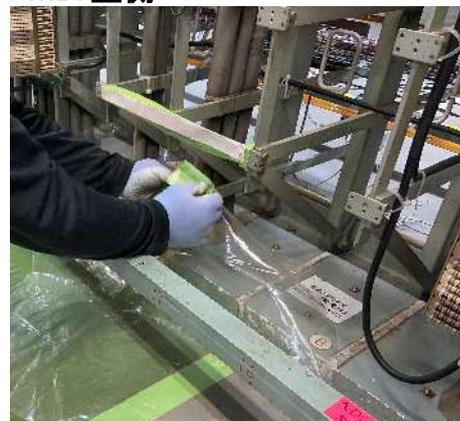
### 隔離シート設置 MDF室側

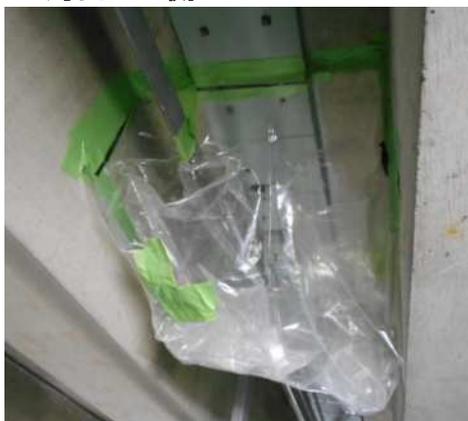
### 隔離シート設置 局内MH側

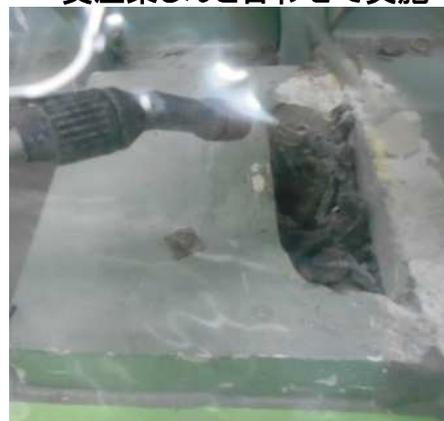
### 離散防止剤の散布 負圧集じんと合わせて実施

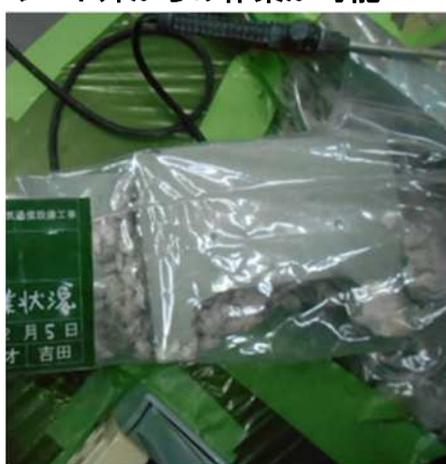
### 耐火材の撤去 シート外からの作業が可能

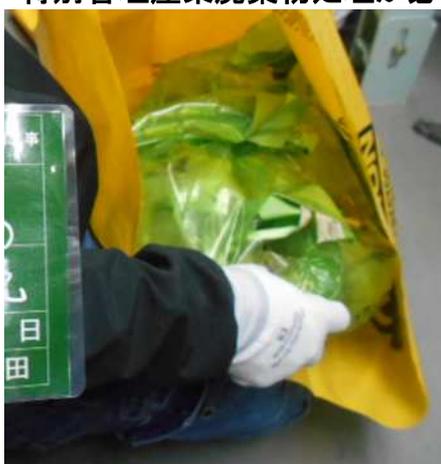
### 耐火材の廃棄 特別管理産業廃棄物処理が必要

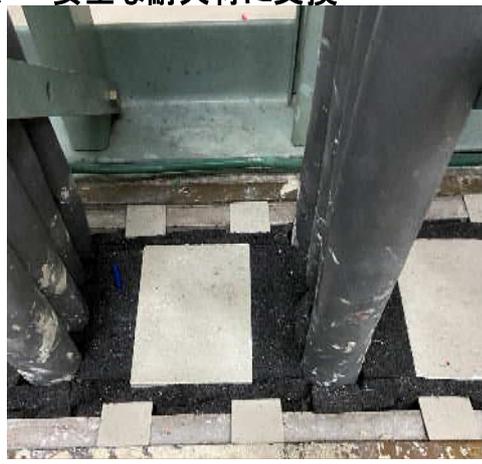
### 耐火ブロック等の設置 安全な耐火材に交換
